## **ΕΙΔΙΚΗ ΤΕΧΝΙΚΗ ΠΕΡΙΓΡΑΦΗ - ΠΡΟΔΙΑΓΡΑΦΕΣ ΟΙΚΟΔΟΜΙΚΩΝ & Η/Μ ΕΡΓΑΣΙΩΝ**

**"ΑΝΑΒΑΘΜΙΣΗ ΣΧΟΛΙΚΩΝ ΣΥΓΚΡΟΤΗΜΑΤΩΝ ΤΩΝ ΔΗΜΩΝ  
ΑΛΙΜΟΥ, ΑΡΓΥΡΟΥΠΟΛΗΣ/ΕΛΛΗΝΙΚΟΥ"**

**ΓΙΑ ΤΟ ΕΡΓΟ: «ΕΠΙΣΚΕΥΕΣ ΣΧΟΛΕΙΩΝ ΔΗΜΟΥ ΕΛΛΗΝΙΚΟΥ  
- ΑΡΓΥΡΟΥΠΟΛΗΣ»**

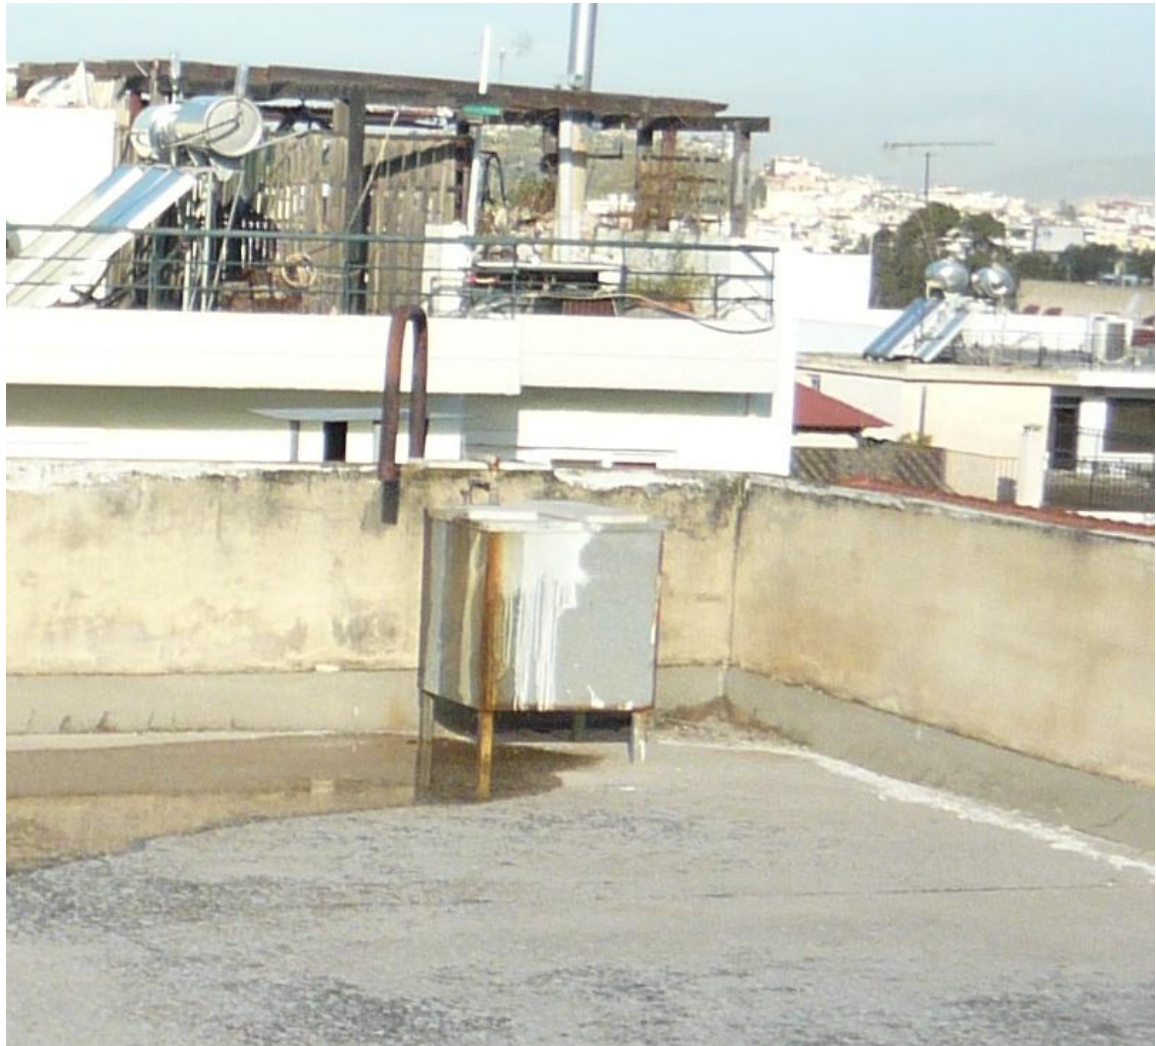
Αντικατάσταση του δοχείου διαστολής (250lt) στο δώμα του κτιρίου με καινούριο καθώς το υπάρχον έχει διαρροή. Οι εργασίες περιλαμβάνουν τα παρακάτω:

Εικόνα 1. Δοχείο Διαστολής

- Αποξήλωση υπάρχοντος δοχείου αφού πρώτα απομονωθεί από το δίκτυο ύδρευσης και ρυθμιστεί η ποσότητα του νερού της εγκατάστασης θέρμανσης.
- Εγκατάσταση νέου ανοιχτού δοχείου διαστολής ίδιας χωρητικότητας (και πάχους γαλβανισμένης λαμαρίνας 1 χιλ.) καθώς και τυχόν εξαρτημάτων / μικρουλικών που απαιτηθούν(π.χ. φλοτέρ, διακόπτης, ρακόρ κ.λ.π.).
- Παράδοση σε χρήση μετά από δοκιμές – έλεγχο σωστής λειτουργίας.

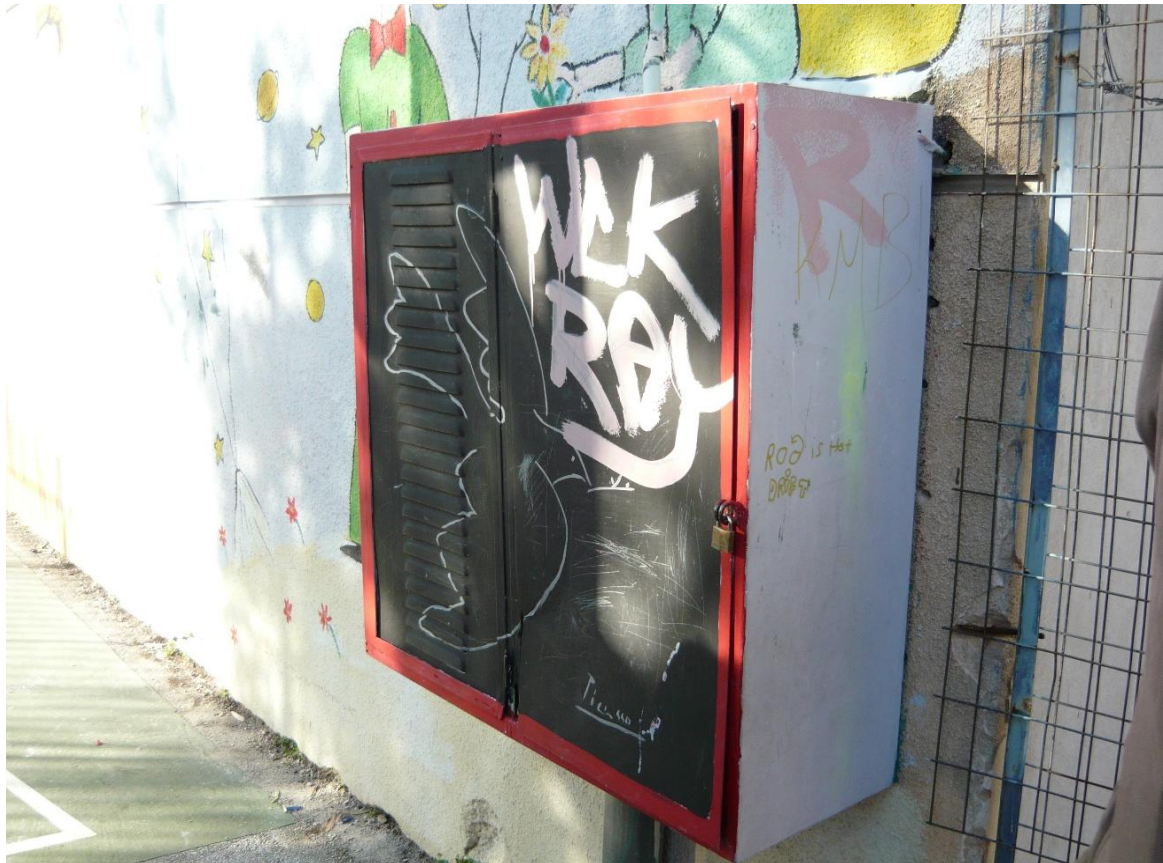
Στήριξη εξωτερικού πίνακα- μεταλλικού κουβουκλίου μετρητή ΔΕΗ χρησιμοποιώντας τα κατάλληλα υλικά / στηρίγματα.

Εικόνα 2. Πίνακας Μετρητή ΔΕΗ

- Έλεγχος – επιδιόρθωση υπαρχόντων στηριγμάτων
- Προσθήκη επιπλέον μεταλλικών στηριγμάτων και ηλεκτροσυγκόλληση τους στο μεταλλικό πλαίσιο του κουτιού για την ενίσχυση της στήριξης.
- Βαφή των μεταλλικών μερών με βερνικόχρωμα.

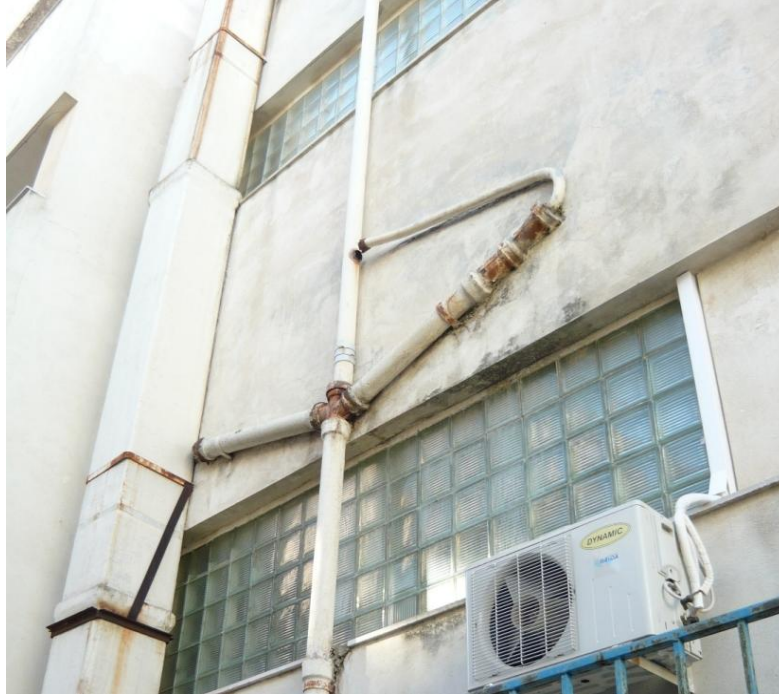
Επισκευή σε τρία σημεία των σωλήνων εξαερισμού WC στο πίσω μέρος του κτιρίου. Οι εργασίες περιλαμβάνουν τα παρακάτω:

Εικόνα 3. Σωλήνες εξαερισμού WC

- Αντικατάσταση-επισκευή σπασμένων σωληνώσεων με κατάλληλους σωλήνες PVC, βαμ, μετά των εξαρτημάτων και μικρουλικών.

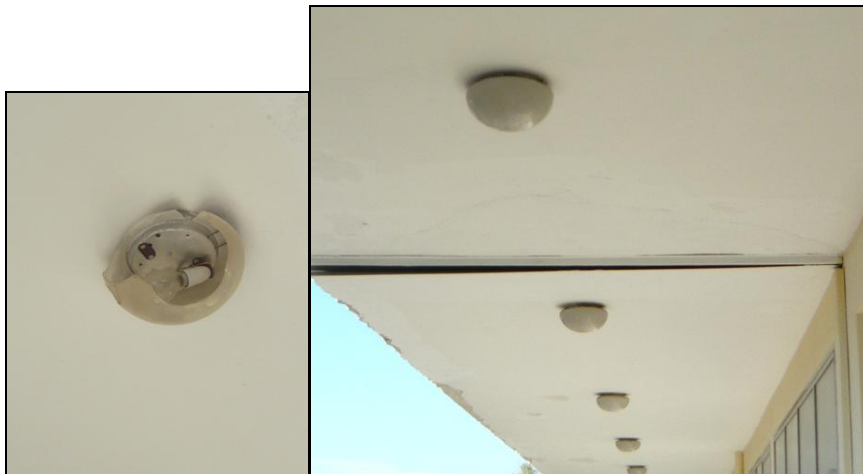
Επισκευή 6τεμ. φωτιστικών-πλαφονιέρες στο δώμα και τον 1ο όροφο ή αντικατάστασή τους με φωτιστικά παρεμφερούς μορφής (μετά των λαμπτήρων). Οι εργασίες περιλαμβάνουν τα παρακάτω:

Εικόνα 4. Φωτιστικά

- Αφαίρεση σπασμένων καλυμμάτων.
- Έλεγχος λειτουργίας φωτιστικών. Αποκατάσταση τυχόν προβλημάτων με αντικατάσταση λαμπτήρων ή ντουί ή τοπικές μικροεπισκευές στην καλωδίωση.
- Έλεγχος και αποκατάσταση στήριξης φωτιστικών.
- Αντικατάσταση καλυμμάτων. Σε περίπτωση μη ύπαρξης καλυμμάτων αντικατάστασης θα τοποθετηθεί καινούργιο φωτιστικό παρεμφερούς μορφής.

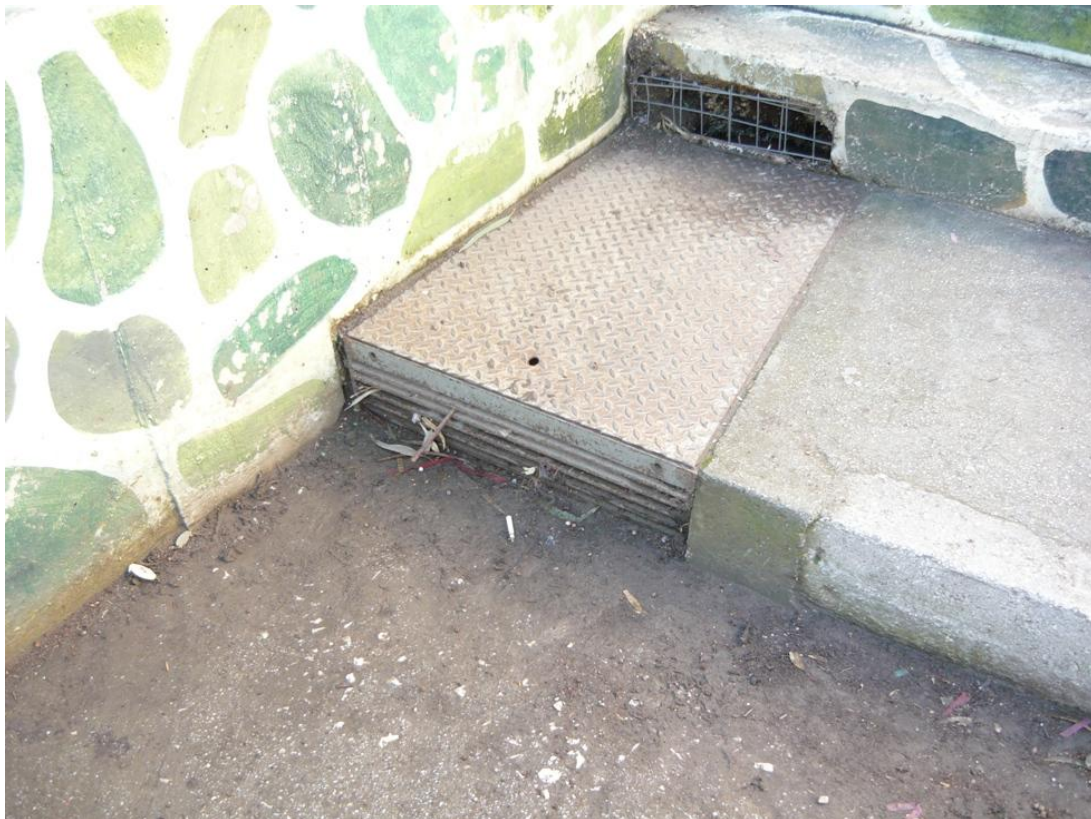
Εικόνα 5. Υπάρχον φρεάτιο απορροής ομβρίων δίπλα από γεφυράκι

- Διάνοιξη οπής ανάλογης διατομής με το σωλήνα στο τοίχιο της περιφραξης του σχολείου και απορροή των ομβρίων από τις αντλίες στο ρείθρο του πεζοδρομίου .

- Τοποθέτηση σωλήνα πολυαιθυλενίου PE100 Φ50 (ή της υποδεικνυόμενης διατομής σωλήνα απορροής από τον κατασκευαστή της επιλεγείσας αντλίας) μήκους περίπου 35m, εγκιβωτισμός του σωλήνα με μπετόν, από το φρεάτιο των αντλιών έως το ρείθρο της οδού Ιασωνίδου καθώς και η επίχωση του.

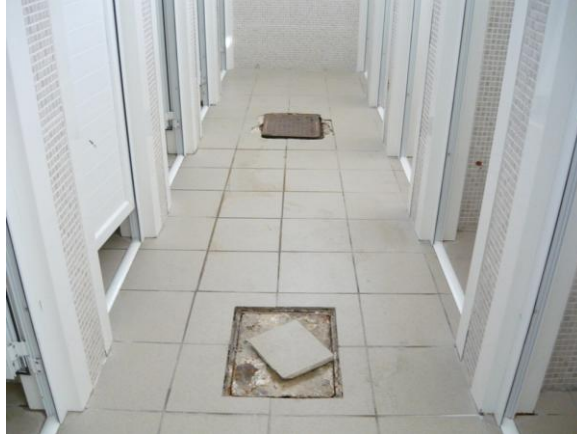
Στεγανοποίηση στα σόκορα των πλευρών των καλυμμάτων των φρεατίων με γράσσο στα WC στην αριστερή πτέρυγα του κτιρίου (αντρών και γυναικών) για ελαχιστοποίηση των δυσάρεστων οσμών. Οι εργασίες περιλαμβάνουν τα παρακάτω:

Εικόνα 6. Φρεάτια WC

- Αφαίρεση μεταλλικών καπακιών φρεατίων (τέσσερα φρεάτια συνολικά).
- Μόνωση με γράσσο περιμετρικά στα τελάρα των φρεατίων .
- Επανατοποθέτηση καπακιών.

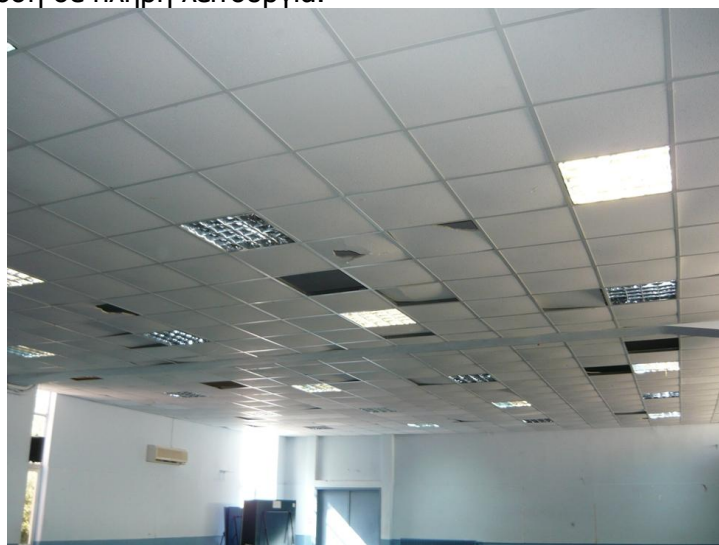
Στο χώρο της ΑΠΧ παρατηρούνται φθορές στην ψευδοροφή. Για λόγους ασφαλείας θα πρέπει τα φωτιστικά να στηριχθούν με δύο ντιζες/φωτιστικό στην πλάκα οροφής. Οι εργασίες περιλαμβάνουν τα παρακάτω:

Εικόνα 7. Φωτιστικά ψευδοροφής ΑΠΧ

- Αφαίρεση πλακών ψευδοροφής περιμετρικά των φωτιστικών.
- Τοποθέτηση αντιδιαμετρικά δύο ντιζών/φωτιστικό οι οποίες θα είναι πακτωμένες με κατάλληλα βύσματα στην πλάκα οροφής και από το άλλο άκρο στο φωτιστικό. Θα τοποθετηθούν επί πλέον 2 στηρίγματα με συρματόσχοινα ανά φωτιστικό δεδομένου ότι τα φωτιστικά υφίσταται ιδιαίτερη καταπόνηση από μπάλες κλπ που χρησιμοποιούνται στην ΑΠΧ.
- Έλεγχος σταθερότητας στηρίξης. Επανατοποθέτηση πλακών ψευδοροφής. Παράδοση σε πλήρη λειτουργία.

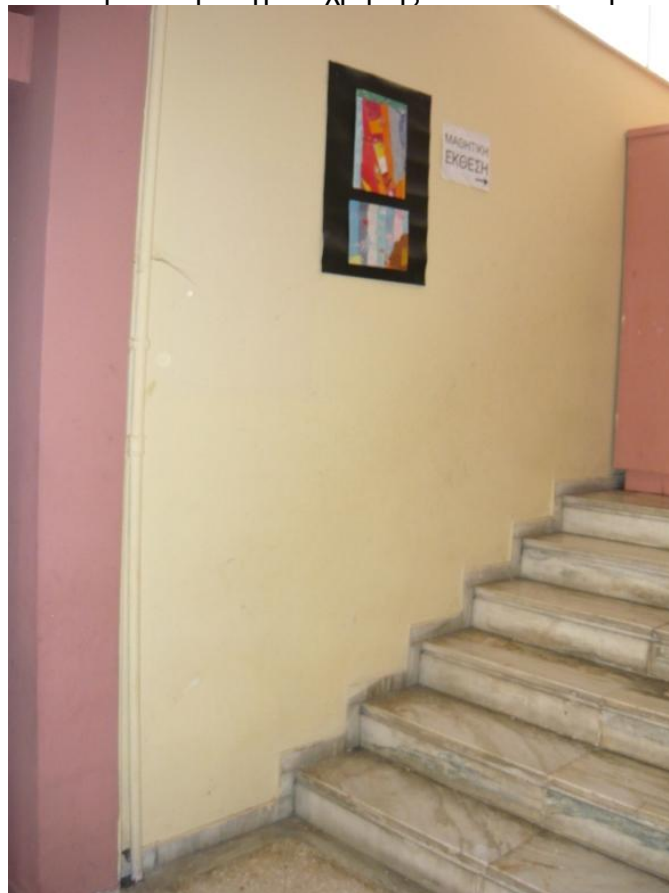
Εικόνα 8. Κλίμακα για τοποθέτηση αναβατορίου

- Προμήθεια – πλήρης τοποθέτηση αναβατορίου μετά των εξαρτημάτων.
- Εγκατάσταση παροχικής γραμμής με καλώδιο ΝΥΑ 3\*1,5mm<sup>2</sup> μέσα σε πλαστικό κανάλι από τον πλησιέστερο πίνακα. Μήκος γραμμής 30m.
- Έλεγχος – παράδοση σε πλήρη λειτουργία.
- Εκπαίδευση προσωπικού σχολείου και μαθητών ΑΜΕΑ για τη χρήση του αναβατορίου. Παράδοση οδηγιών χρήσης στο Διευθυντή του σχολείου.

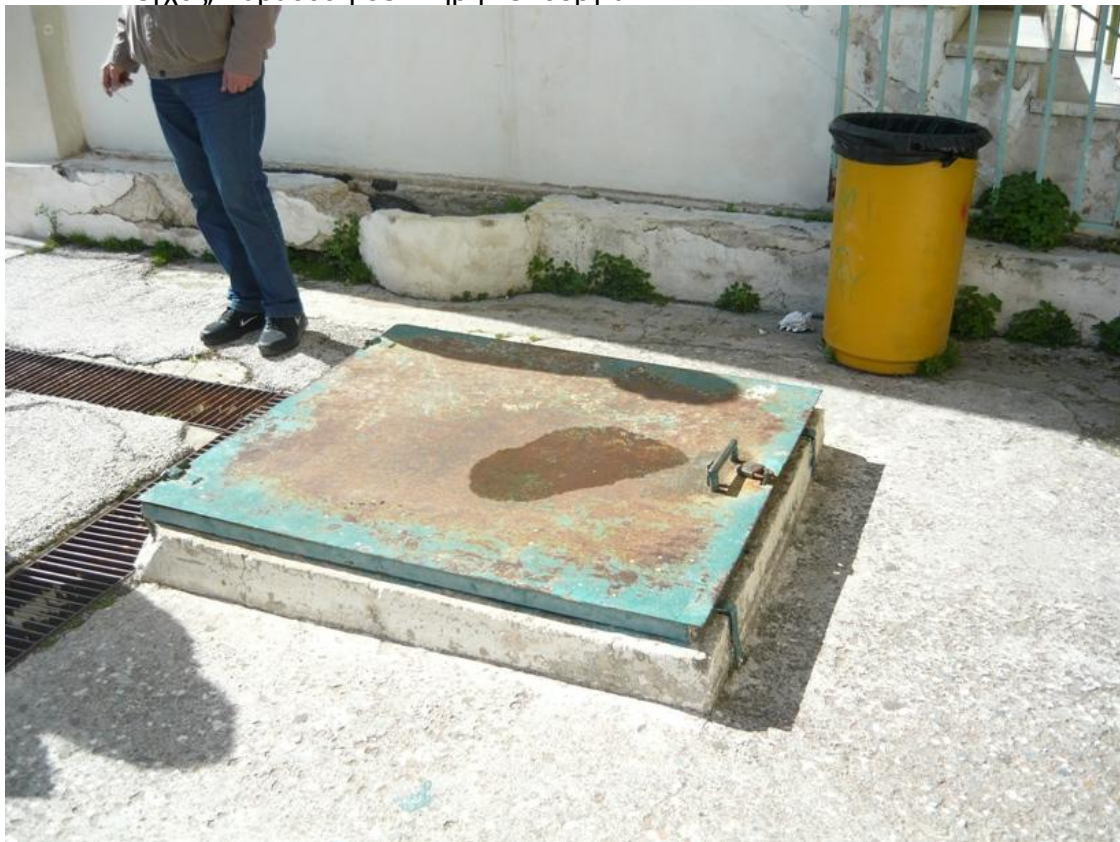
Εικόνα 9. Φρεάτιο κεντρικής θέρμανσης

- Καθαίρεση της άνω πλευράς του φρεατίου ώστε να γίνει συνεπίπεδη με το έδαφος.
- Τοποθέτηση υπάρχοντος καπακιού με νέους μεντεσέδες προσαρμοσμένους στο φρεάτιο και χωνευτό χερούλι (με αφαίρεση του υπάρχοντος).
- Έλεγχος, παράδοση σε πλήρη λειτουργία.

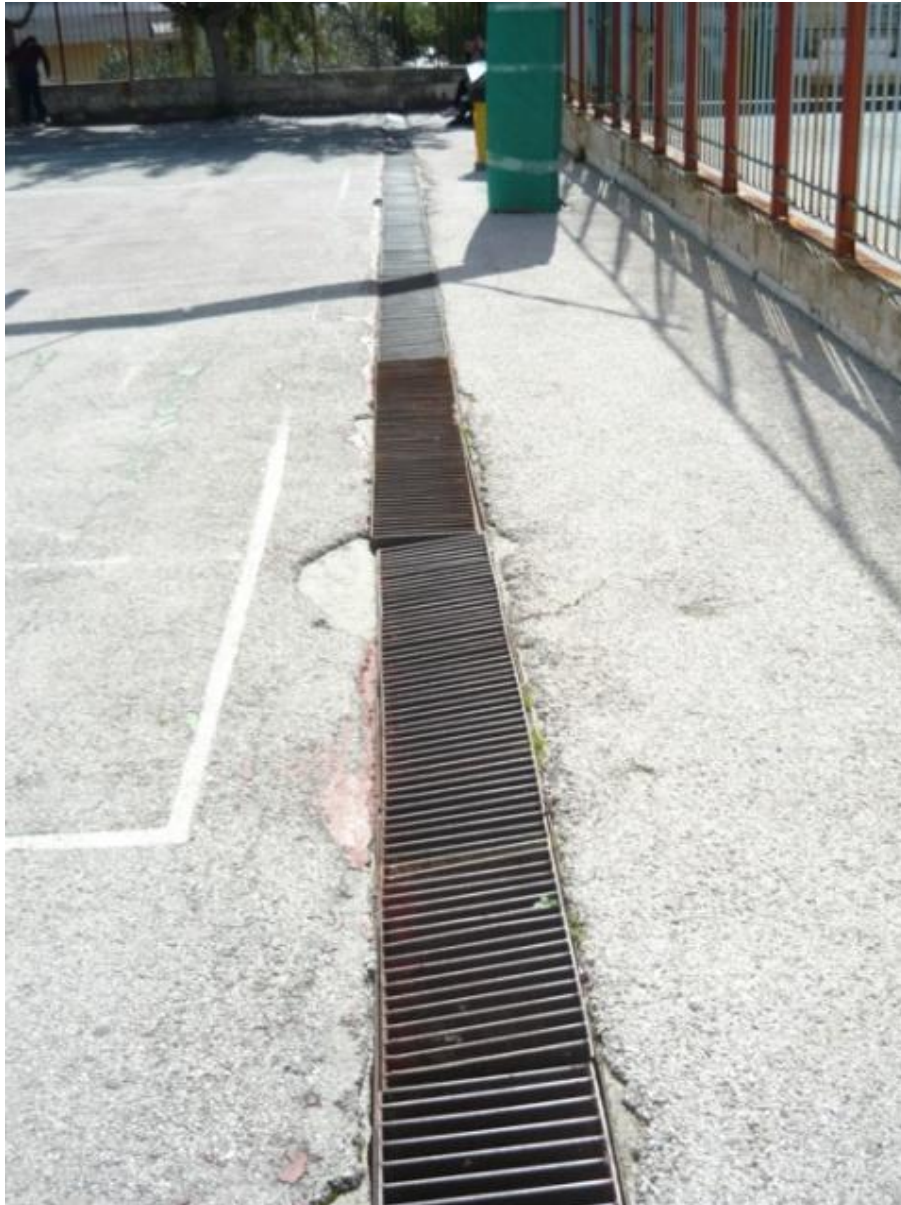
Η σχάρα απορροής ομβρίων περιμετρικά του αυλείου χώρου παρουσιάζει φθορές (δεν είναι συνεπίεδη και υπάρχει κίνδυνος τραυματισμού των μαθητών). Για την αποκατάσταση της θα γίνουν οι παρακάτω εργασίες:

Εικόνα 10. Σχάρες αυλείου χώρου

- Αφαίρεση σχαρών στα σημεία που θέλει επισκευή η βάση στήριξης (περίπου 10m συνολικά).
- Επισκευή βάσης στήριξης ή αντικατάσταση όπου δεν είναι εφικτή η επισκευή.
- Επανατοποθέτηση- αλφάδιασμα σχαρών με τις υπάρχουσες.

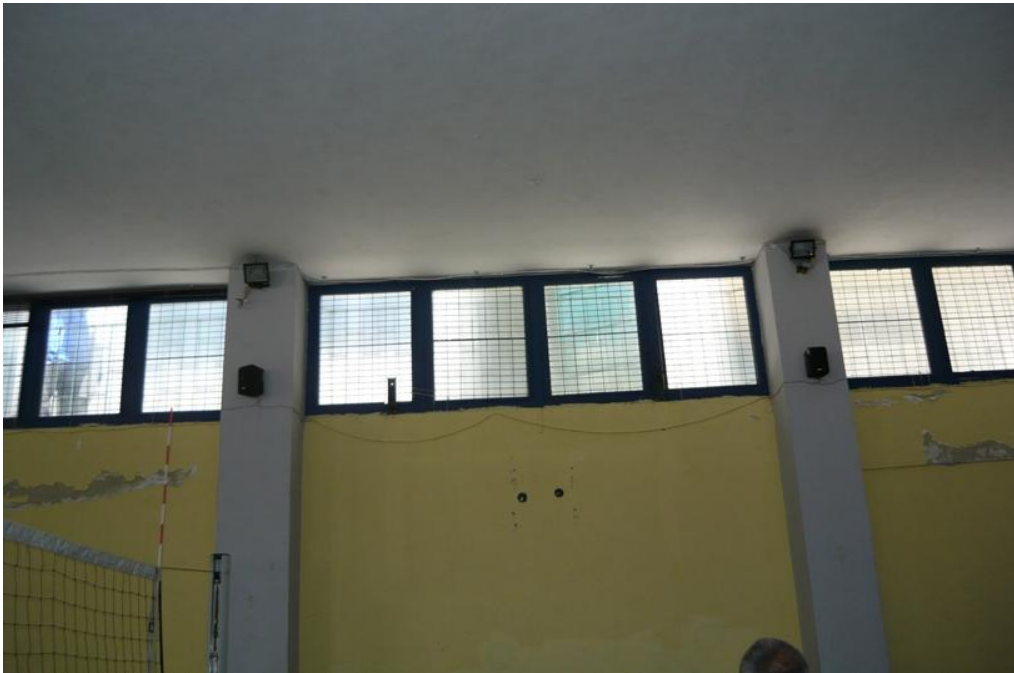
Εικόνα 11. Υπάρχοντες φεγγίτες ΑΠΧ. Οι μηχανισμοί ανάκλισης θα τοποθετηθούν στα νέα κουφώματα.

Τοποθέτηση ηλεκτρικών μηχανισμών ανάκλισης φεγγιτών στα καινούρια κουφώματα που θα τοποθετηθούν στην ΑΠΧ. Θα τοποθετηθούν έξι μηχανισμοί συνολικά, τρεις σε κάθε μεγάλη πλευρά της ΑΠΧ και θα ανοίγει ένα παράθυρο ο κάθε μηχανισμός

(επίσης εφόσον η κατασκευάστρια εταιρία απαιτεί πρόσθετο μηχανισμό ανά αριθμό θέσεων χειρισμού αυτός θα τοποθετηθεί ). Η ηλεκτρική σύνδεση θα γίνει με δύο γραμμές καλωδίων NYA 3\*1,5 από τον πίνακα της ΑΠΧ. Μήκος κάθε γραμμής περίπου 30m. Η μια γραμμή θα τροφοδοτεί δύο μηχανισμούς από τη μία πλευρά και ένα μηχανισμό από την απέναντι πλευρά. Η άλλη γραμμή θα τροφοδοτεί τους υπόλοιπους τρεις μηχανισμούς. Επίσης ανά τρεις οι μηχανισμοί θα ανοίγουν ταυτόχρονα. Η διάταξη ανάκλισης θα χρησιμοποιηθεί για να είναι εφικτός ο εξαερισμός της ΑΠΧ με δημιουργία ρεύματος αέρα από αντικριστά παράθυρα .

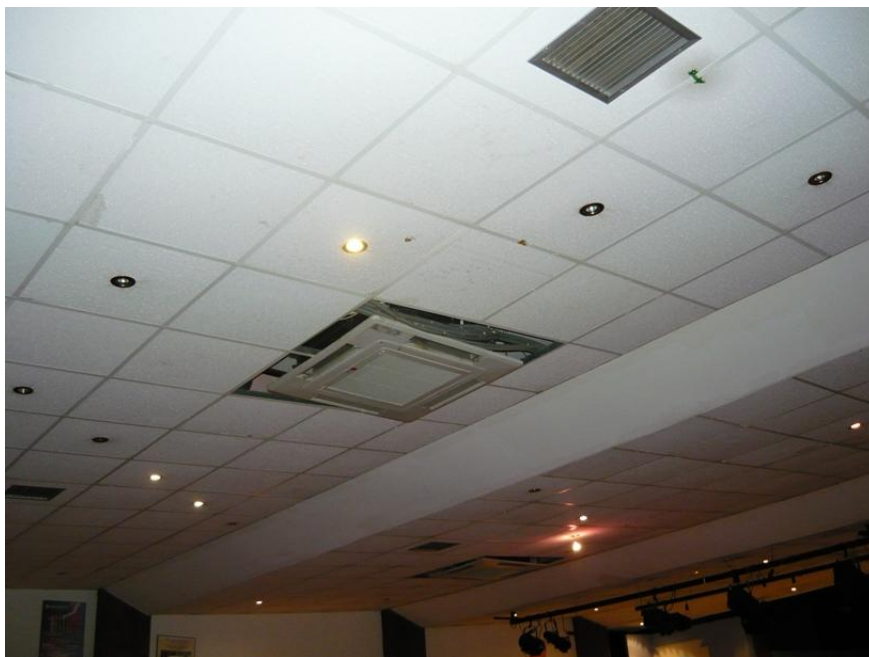
Οι κασέτες κλιματισμού (3 τεμ.) στην ΑΠΧ δεν έχουν τοποθετηθεί σωστά. Θα γίνει αποκατάσταση στήριξης των κασετών. Οι εργασίες περιλαμβάνουν τα παρακάτω:

Εικόνα 13. Κασέτες κλιματισμού ΑΠΧ

- Έλεγχος και σταθερή στήριξη κασετών από την οροφή με κατάλληλες ντίζες.
- Έλεγχος και αποκατάσταση διαρροών μονάδων.
- Ευθυγράμμιση μονάδων με την ψευδοροφή ή αρμοκάλυψη του κενού .
- Κατασκευή και τοποθέτηση περιμετρικών τελάρων (γαλβανισμένη γωνιακή διατομή τέρματος) στις μονάδες κλιματισμού με υλικά που θα είναι σε αρμονία με την υπάρχουσα ψευδοροφή.
- Παράδοση σε πλήρη λειτουργία χωρίς διαρροές κατόπιν ελέγχων και δοκιμών.

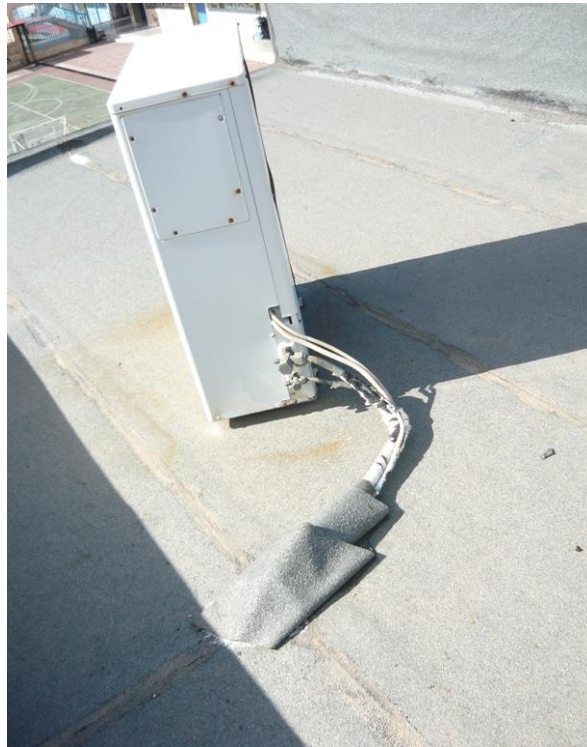
Έλεγχος-επισκευή μόνωσης σωληνώσεων μονάδων κλιματισμού στο δώμα της ΑΠΧ. Οι εργασίες περιλαμβάνουν τα παρακάτω:

Εικόνα 14. Μόνωση σωληνώσεων εξωτερικής μονάδας κλιματισμού

- Έλεγχος για διαρροές.
- Αποξήλωση με προσοχή της μόνωσης με ασφαλτόπανο των σωληνώσεων.
- Έλεγχος και μόνωση των οπών διέλευσης των σωληνώσεων από το δώμα με κατάλληλη μαστίχα.
- Μόνωση των σωληνώσεων με ασφαλτόπανο για αποκατάσταση στην αρχική κατάσταση.

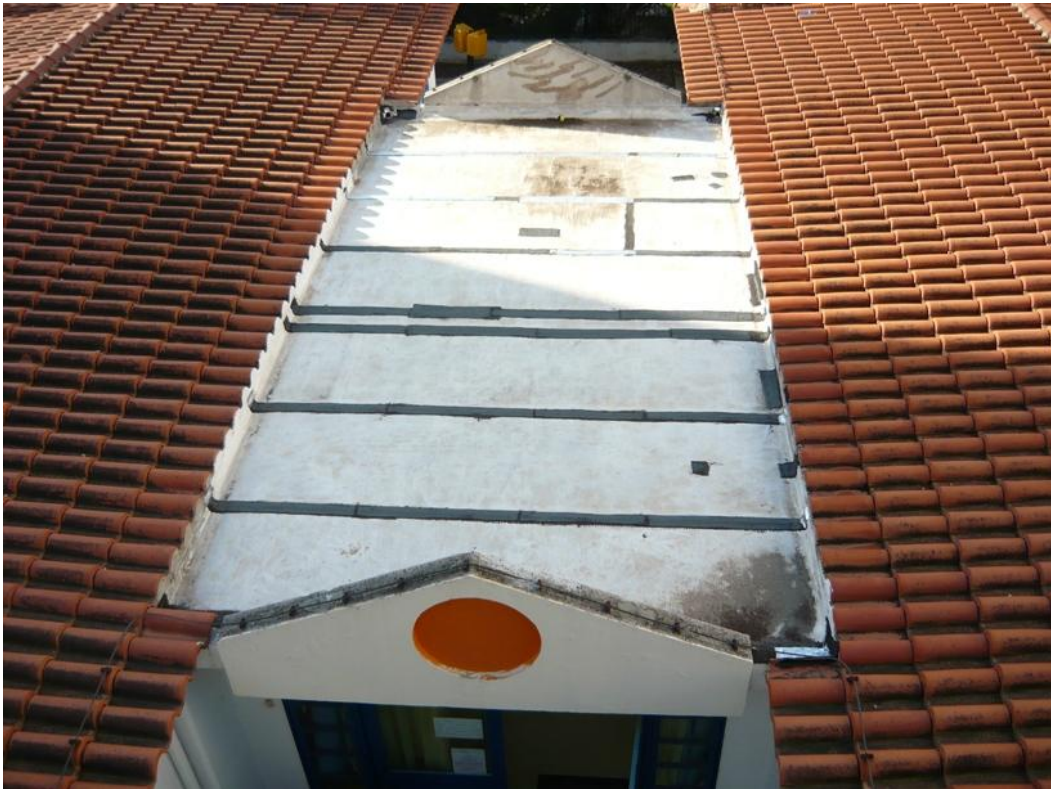
Οι υδρορροές στο δώμα του κτιρίου έχουν μικρή διατομή με αποτέλεσμα, σε περίπτωση δυνατής βροχής ή όταν κάποια από τις υδρορροές βουλώσει λόγω μη επαρκούς καθαρισμού, να γίνεται υπερχείλιση και να συγκεντρώνεται υγρασία στους τοίχους. Για την καλύτερη απορροή των υδάτων του δώματος προτείνεται η διάνοιξη οπών στο στηθαίο δίπλα από τις υδρορροές και η τοποθέτηση ρουξουνιών ώστε μέρος των υδάτων να απορρέει ελεύθερα. Οι εργασίες περιλαμβάνουν τα παρακάτω:

Εικόνα 15. Δώμα Νηπιαγωγείου

- Διάνοιξη οπών στο στηθαίο (μια οπή δίπλα από κάθε υδρορροή, σύνολο τέσσερις)
- Τοποθέτηση ρουξουνιού από γαλβανισμένο σιδηροσωλήνα Φ2'' μήκους περίπου 0,50m.
- Αποκατάσταση τυχόν οικοδομικών μερεμετιών με στεγανοποίηση.
- Έλεγχος ορθής λειτουργίας.

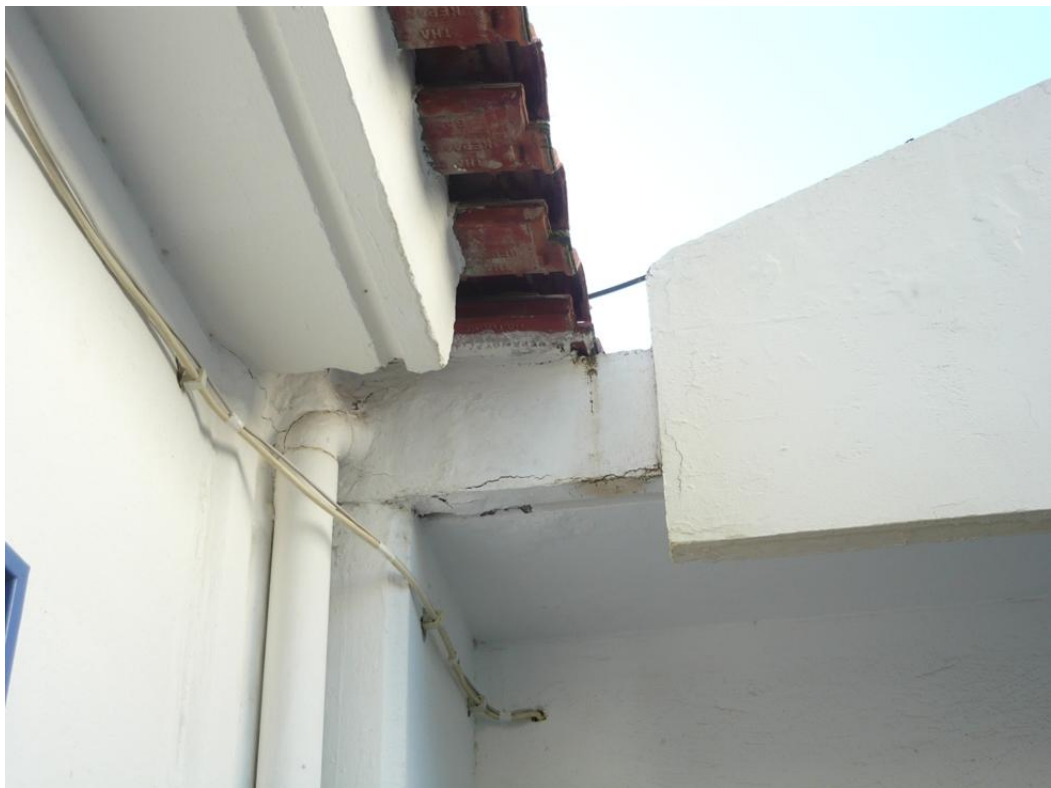
Εικόνα 16. Υγρασίες σε υδροροή

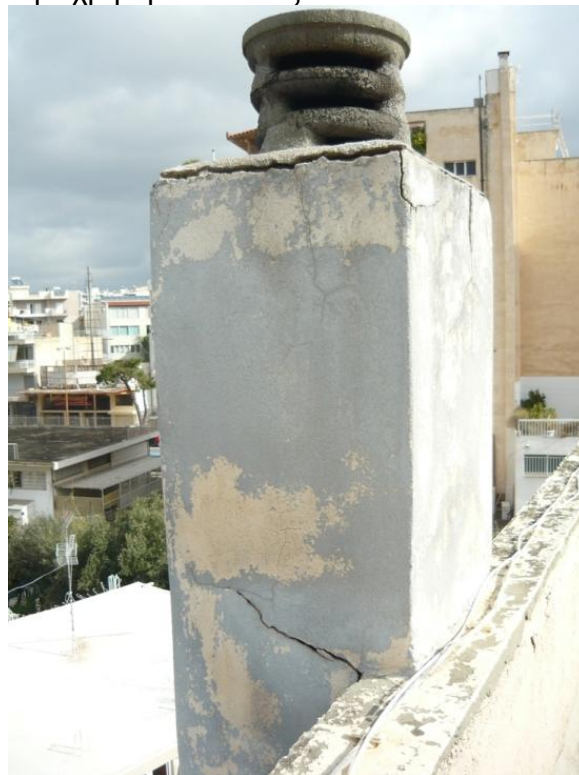
Εικόνα 17. Καμινάδα

- Αποξήλωση επιχρίσματος στο άνω μέρος της καμινάδας σε όλη την περίμετρο και σε ύψος 3m
- Προμήθεια τοποθέτηση δικτυωτού μεταλλικού ελάσματος (τύπου μετάλ ντεπλουαγέ-νευρομετάλ) στην τοιχοποιία της καμινάδας.
- Εφαρμογή ισχυρού πεταχτού επιχρίσματος.
- Αποκατάσταση σοβά.
- Αντικατάσταση καπέλου καμινάδας (ίδιων διαστάσεων με την καμινάδα).
- Αποκατάσταση μερεμετιών.

Οι εργασίες θα γίνουν με χρήση σκαλωσιάς.

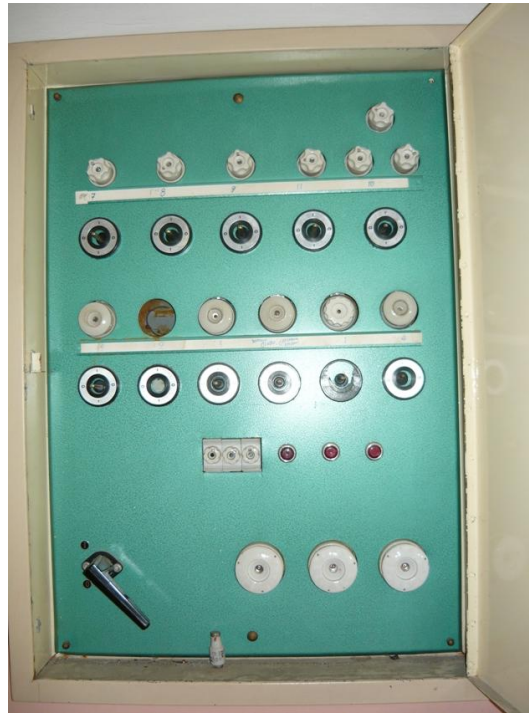
Κατά τη διάρκεια βροχοπτώσεων παρατηρείται πτώση ρελέ ή/και ασφαλειών στο γενικό ηλεκτρικό πίνακα, όπως αναφέρθηκε από τη διεύθυνση του σχολείου. Επίσης παρατηρήθηκε υγρασία σε σημεία κοντά στον ηλεκτρικό πίνακα. Μετά το πέρας των εργασιών υγρομόνωσης θα γίνει έλεγχος σωστής λειτουργίας του ηλεκτρικού πίνακα που παρουσιάζει πρόβλημα.

Εικόνα 18. Γενικός ηλεκτρικός πίνακας
