## **ΕΙΔΙΚΗ ΤΕΧΝΙΚΗ ΠΕΡΙΓΡΑΦΗ - ΠΡΟΔΙΑΓΡΑΦΕΣ ΟΙΚΟΔΟΜΙΚΩΝ & Η/Μ ΕΡΓΑΣΙΩΝ**

**"ΑΝΑΒΑΘΜΙΣΗ ΣΧΟΛΙΚΩΝ ΣΥΓΚΡΟΤΗΜΑΤΩΝ ΤΩΝ ΔΗΜΩΝ  
ΑΛΙΜΟΥ, ΑΡΓΥΡΟΥΠΟΛΗΣ/ΕΛΛΗΝΙΚΟΥ"**

**ΓΙΑ ΤΟ ΕΡΓΟ: «ΕΠΙΣΚΕΥΕΣ ΣΧΟΛΕΙΩΝ ΔΗΜΟΥ ΕΛΛΗΝΙΚΟΥ  
- ΑΡΓΥΡΟΥΠΟΛΗΣ»**

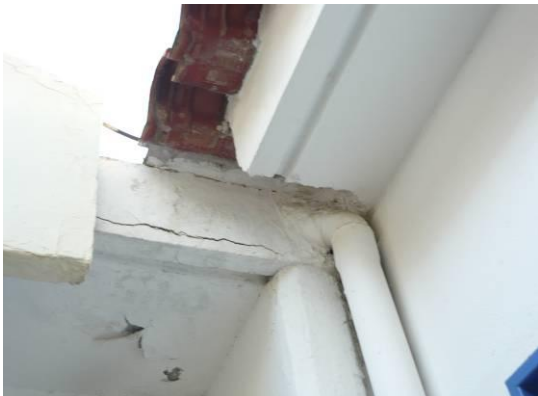
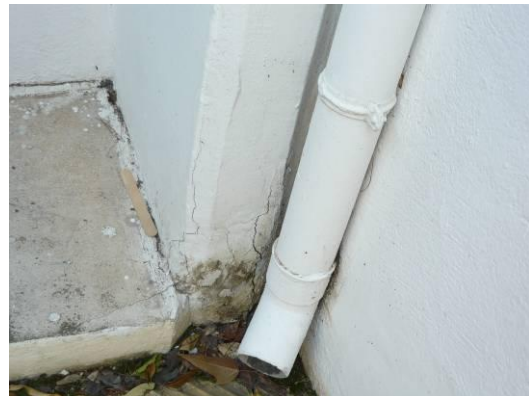
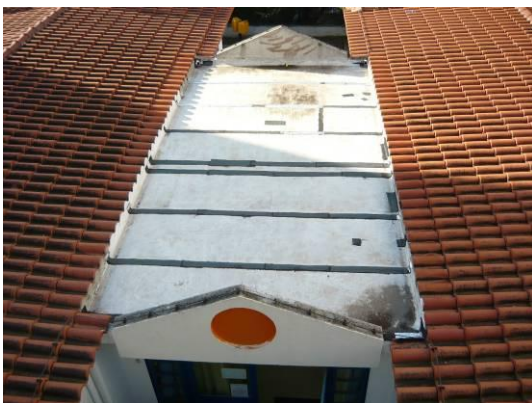
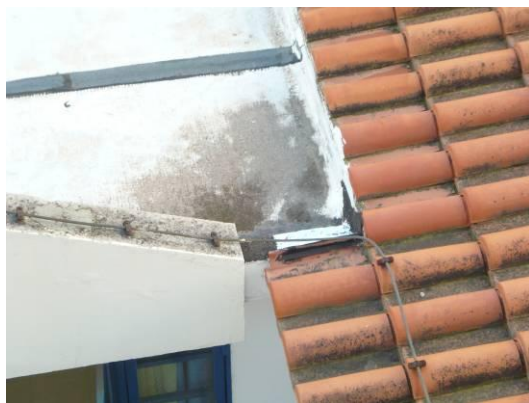
## **10ο ΝΗΠΙΑΓΩΓΕΙΟ ΑΡΓΥΡΟΥΠΟΛΗΣ**

### **1. Ενανθρακώσεις – Υγρομόνωση**

- 1.1)** Επισκευή όλων των ενανθρακώσεων άνωθεν των εισόδων του διδακτηρίου και κύρια στις περιοχές των υδρορροών καθώς και στους πόδες των υδρορροών όπου υπάρχουν επιχρίσματα κλείσιμο των περιοχών επισκευής με επισκευαστικά επιχρίσματα.
- 1.2)** Αντικατάσταση 20 κεραμιδιών στη στέγη.
- 1.3)** Αποξήλωση δύο σειρών κεραμιδιών εκατέρωθεν του δώματος και επανατοποθέτηση μετά την τοποθέτηση ασφαλτοπάνου (από παράγραφο 1.5).
- 1.4)** Αποξήλωση παλαιών ασφαλτοπάνων.
- 1.5)** Τοποθέτηση νέου ασφαλτοπάνου ψηφίδας 4kgr/m<sup>2</sup> οπλισμένο με trevita το οποίο θα ανεβαίνει μέσα στις στέγες κατά 0,50 m και σε όλα τα περιμετρικά στηθαία των εισόδων ( και στο τριγωνικό τμήμα ) και θα ηλώνεται με λαμάκι αλουμινίου πάνω στα στηθαία.
- 1.6)** Πέρασμα όλης της επιφάνειας με υγρομονωτικό υλικό για την συγκράτηση της ψηφίδας μακροχρόνια.

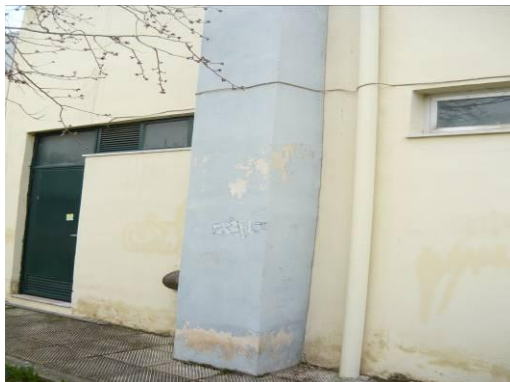
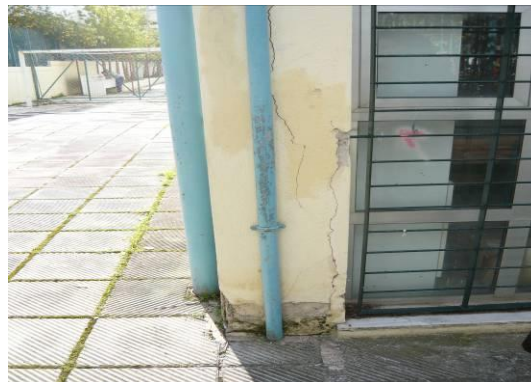
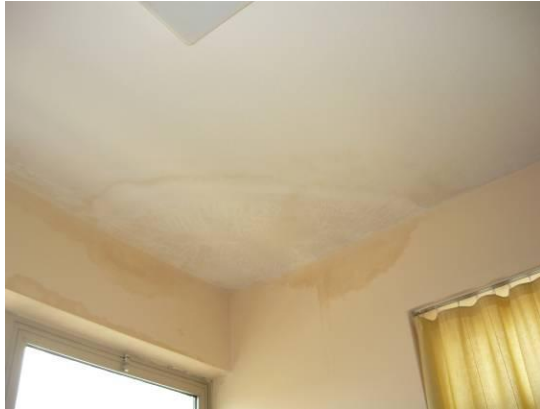
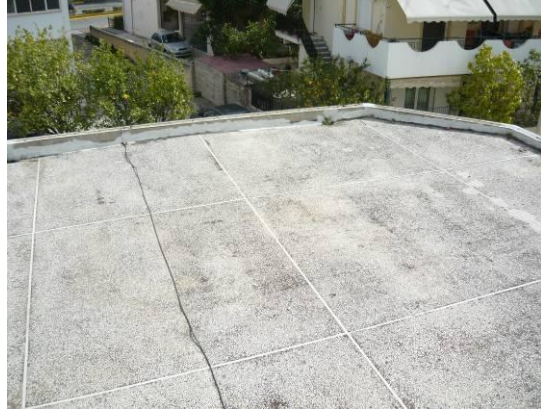
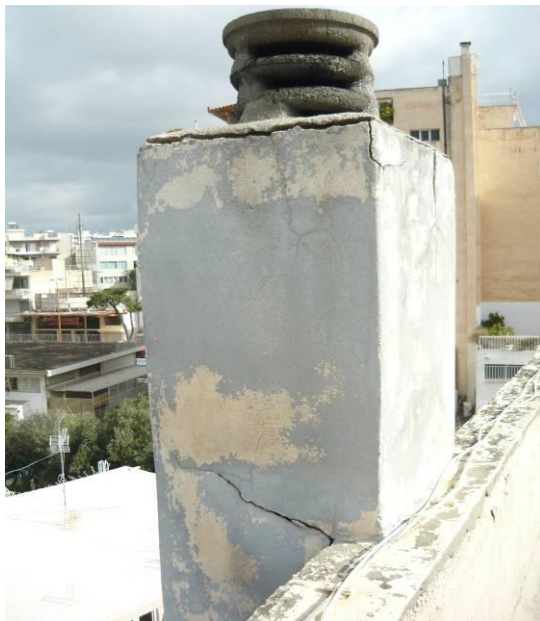
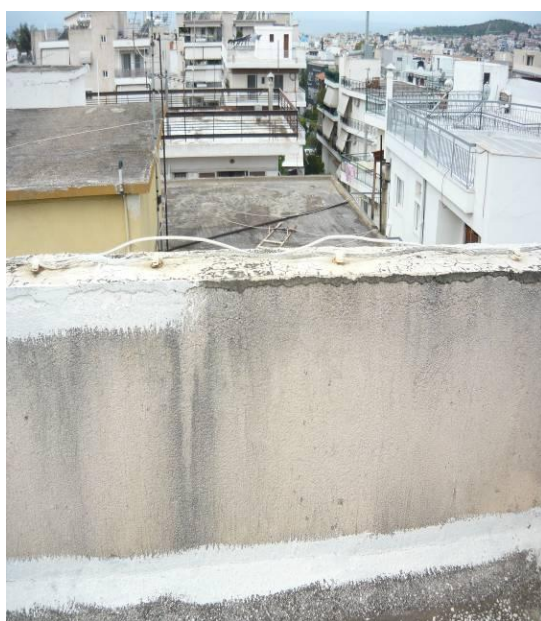
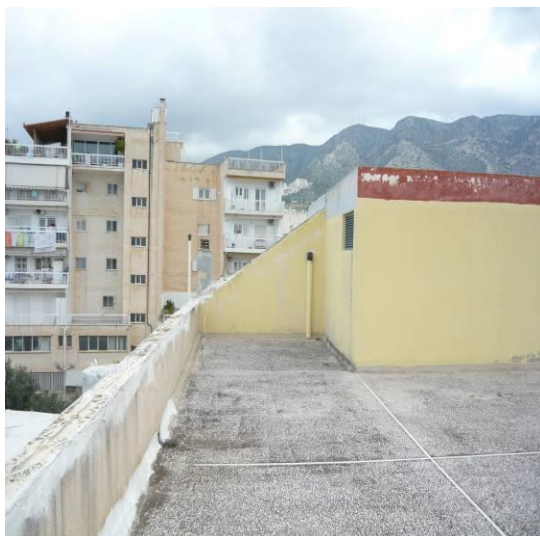
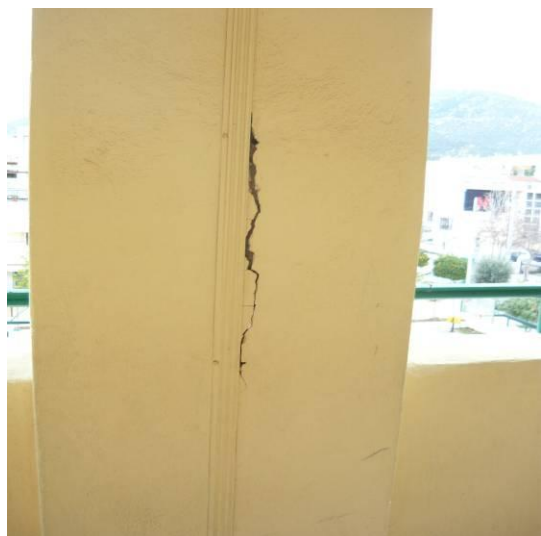
## **6° ΔΗΜΟΤΙΚΟ ΣΧΟΛΕΙΟ ΑΡΓΥΡΟΥΠΟΛΗΣ**

### **1. Ενανθρακώσεις – Υγρασίες επιχρισμάτων**

### **2. Υγρομόνωση**

### **3. Αρμοκάλυπτρα**

- 1.1)** Επισκευή ενανθρακώσεων σε γωνιακές κολώνες Α.Π.Χ. και σε κολώνα δίπλα σε καμινάδα ( όπως σε 1<sup>ο</sup> Δημοτικό Σχολείο ) και μετά επίχρισμα επισκευαστικό.
- 1.2)** Στην αίθουσα καθηγητών 1<sup>ου</sup> ορόφου ( δίπλα από Γ4 ) καθαρισμός και απόξεση σαθρών και πέραςμα με δύο χέρια τσιμεντοειδές επίχρισμα. Τέλος βαφή του μερεμετιού με πλαστικό ίδιας απόχρωσης με την αίθουσα.
- 1.3)** Επισκευή με μη τοξικά τσιμεντοειδή επισκευαστικά μη συρρικνούμενα κονιάματα μερεμετιών σε στέψη στηθαίου δώματος.

- 2.1)** Σε δώμα Α.Π.Χ. σε πλάτος 0,30 m περιμετρικά ( πάνω μέρος στηθαίου – λούκι – συνέχεια ) και 0,50cm ακτινωτά στις υδρορροές θα περαστεί δύο χέρια υγρομονωτικό πολυουρεθανικής βάσης τύπου Hiperdesmo ( όπως και σε 1<sup>ο</sup> Δημοτικό Σχολείο ).
- 2.2)** Όμοια επαλείφεται όλη η περίμετρος του δώματος του Σχολείου ξεκινώντας από το πάνω του στηθαίου, όλη την εσωτερική πλευρά του, το λούκι και το δάπεδο σε πλάτος 0,30 cm.

- 3.1)** Τοποθετούνται νέα αρμοκάλυπτρα σε όλες τις θέσεις του διδακτηρίου που έχουν καταστραφεί.
- 3.2)** Αντικαθίστανται στενό αρμοκάλυπτρο 1<sup>ου</sup> ορόφου ( δεν καλύπτει τις ρωγμές) πλάτους 25cm και πάχους 1,5mm με διπλωμένα τα άκρα του για να μην τραυματίζει.

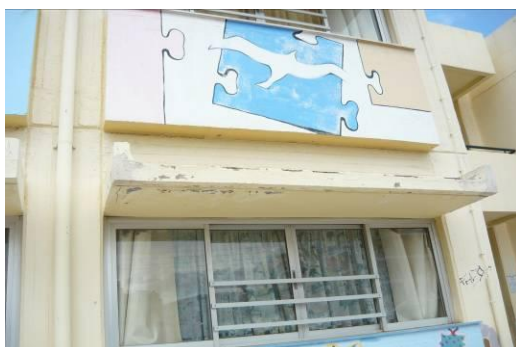
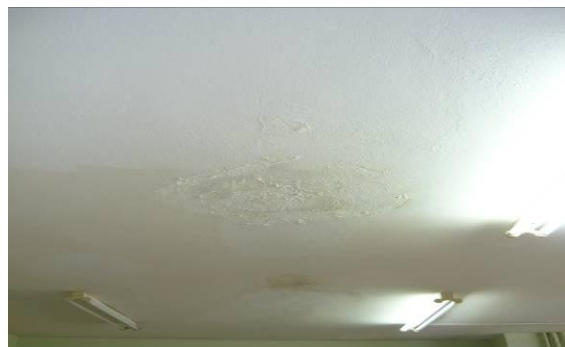
## **11ο ΔΗΜΟΤΙΚΟ ΣΧΟΛΕΙΟ ΑΡΓΥΡΟΥΠΟΛΗΣ**

### **1. Υγρομόνωση δώματος – σκιάστρων**

### **2. Ενανθρακώσεις**

### **3. Επιχρίσματα**

- 1.1)** Μετά από επιμελή καθαρισμό όλου του δώματος ( και με νερό ) επικολλούνται όλα τα παλαιά ασφαλτόπανα που έχουν ξεκολλήσει και δημιουργούν έντονα προβλήματα υγρασίας.

- 1.2)** Επικολλάται λωρίδα ασφαλτόπανου ψηφίδας 4 kgr/m<sup>2</sup> οπλισμένο με trevira από το πάνω μέρος των στηθαιών μέχρι και 1,00m πάνω στα υπάρχοντα ασφαλτόπανα ψηφίδας της μόνωσης. Στο στηθαίο στερεώνονται με λαμάκια αλουμινίου με πυκνή ήλωση. Ιδιαίτερη προσοχή θα δοθεί στους αρμούς (4 αρμοί κατά μήκος του κτιρίου ) ώστε τα ασφαλτόπανα να καλύψουν και 20 cm κατακόρυφα τον αρμό μετά τα στηθαία και στην συνέχεια το τμήμα αυτό να ηλωθεί με τα μεταλλικά κατακόρυφα αρμοκάλυπτρα για την στεγάνωση από ανεμόβροχο.

- 1.3)** Η πάνω επιφάνεια των σκιάστρων των παραθύρων από εμφανές σκυρόδεμα θα καθαριστεί, θα ελεγχθούν οι ρύσεις με προσθήκη πολυμερικών κονιών και θα περαστούν με δύο στρώσεις υγρομονωτικό πολυουρεθανικής βάσης τύπου Herpesmo.

- 2.1)** Θα επισκευασθούν όλες οι ενανθρακώσεις των εξωστών του διδακτηρίου ΕΛΟΤ ΤΠ1501 1501-15-01-04-00 ( όπως και στο 1<sup>ο</sup> Γυμνάσιο )

- 3.1)** Θα καθαιρεθούν όλα τα επιχρίσματα των οροφών των δύο κλιμακοστασίων και θα επεξεργαστεί η επιφάνεια με σβουράκι για να χρωματιστεί με πλαστικό χρώμα.
- 3.2)** Θα ελεγχθούν και θα επισκευαστούν κούφιοι σοβάδες σε αίθουσες του 1<sup>ου</sup> ορόφου που παρουσιάζουν υγρασίες οροφών.

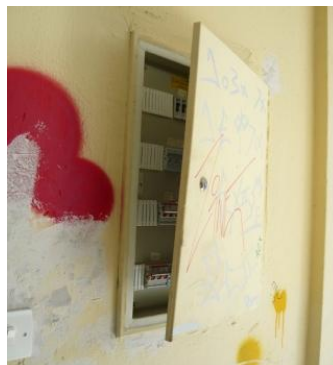
Εικόνα 12. Ηλεκτρικός πίνακας

Το καπάκι του ηλεκτρικού πίνακα έχει παραβιαστεί και δεν κλείνει / κλειδώνει. Θα γίνει αντικατάσταση του καπακιού με καινούριο από γαλβανισμένη λαμαρίνα, με μηχανισμό κλειδώματος.
